Αριθμός Αναφοράς

02018

ΧΑΡΑΚΤΗΡΙΣΤΙΚΑ ΑΥΤΟΚΙΝΗΤΟΥ

Μάρκα	**Μοντέλο**
Renault	Clio
Χρονολογία	**Κυβικά**
10/08/2020	1.461
Ιπποδύναμη	**Καύσιμο**
86	Πετρέλαιο
Χιλιόμετρα	**Κίνηση**
96.547	Προσθιοκίνητο
Σασμάν	**Πόρτες**
Χειροκίνητο	5
Καθίσματα	**Χρώμα**
5	Μάυρο

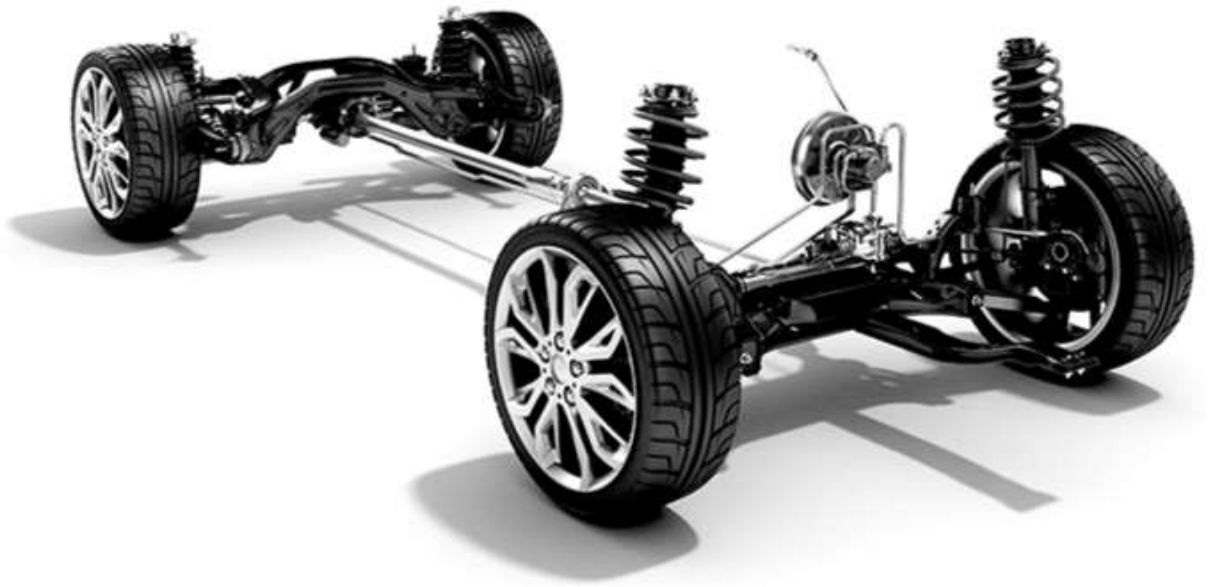
5. ΖΑΝΤΕΣ - ΕΛΑΣΤΙΚΑ

DOT Ελαστικών:	11/26		
Ελαστικά Πέλμα ΕΔ:	7.59	Ελαστικά Πέλμα ΕΑ:	7.79
Ελαστικά Πέλμα ΠΔ:	7.86	Ελαστικά Πέλμα ΠΑ:	7.99
Ζάντες - Τάσια κατάσταση ΕΔ:	✓	Ζάντες - Τάσια κατάσταση ΕΑ:	✓
Ζάντες - Τάσια κατάσταση ΠΔ:	✓	Ζάντες - Τάσια κατάσταση ΠΑ:	✓
Ζυγοστάθμιση:	✓

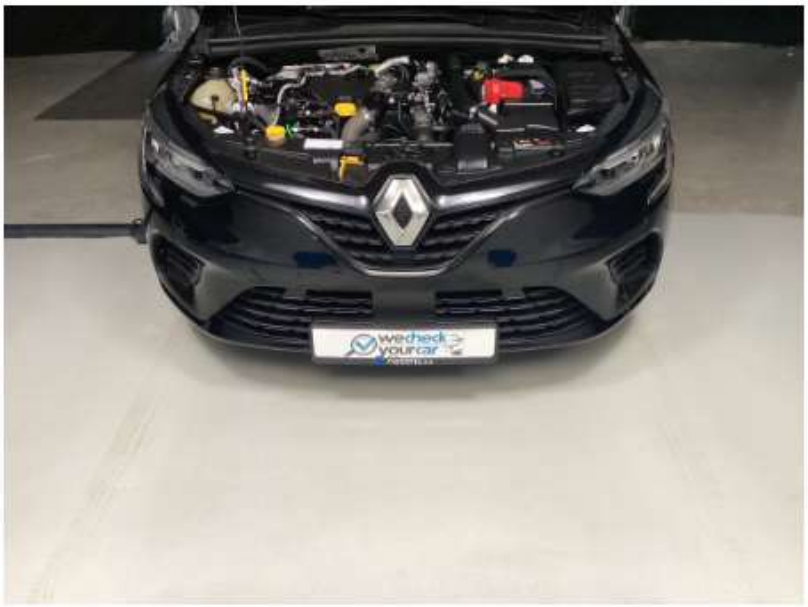
10. ΤΕΧΝΙΚΟΣ ΕΛΕΓΧΟΣ ΣΥΣΤΗΜΑ ΨΥΞΗΣ

Δεν υπάρχουν Παρατηρήσεις

Κατά τον έλεγχο ο τεχνικός δεν παρατήρησε κάτι το οποίο θα έπρεπε να αναφέρει.
